# 通学路対策箇所図（柁城小学校）

# 通学路対策箇所図（永原小学校）

# 通学路対策箇所図（加治木小学校）

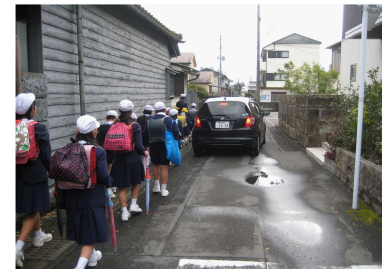
### ①大雨時に道路が冠水し危険

### ②, ③, ④, ⑤, ⑥, ⑦, ⑧ 交通量が多く歩道がなく 道幅も狭いため危険

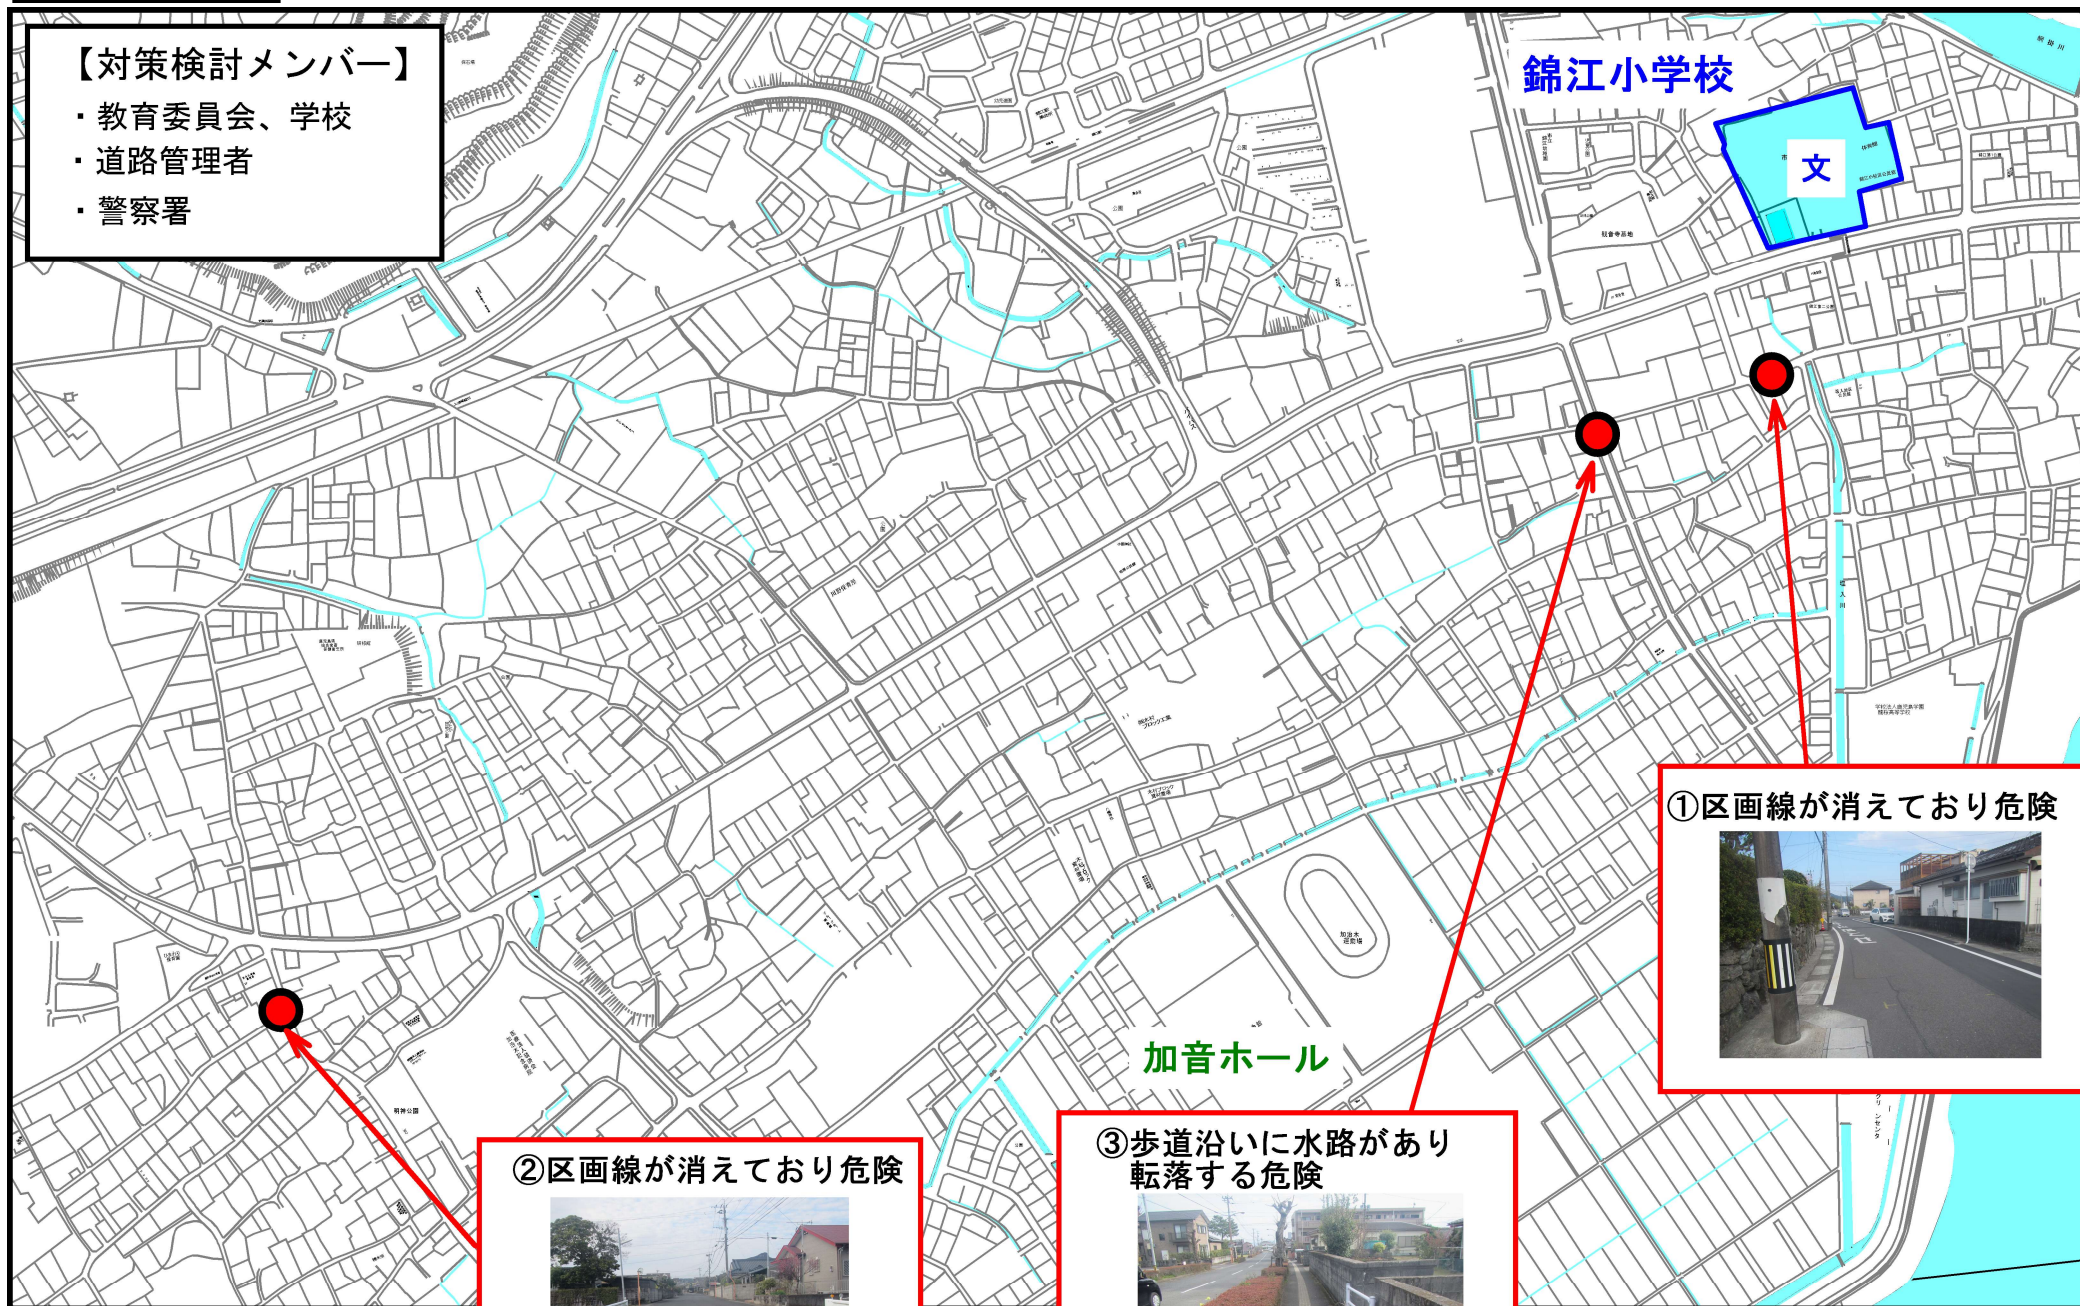
①区画線が消えており危険

②区画線が消えており危険

③歩道沿いに水路があり  
転落する危険

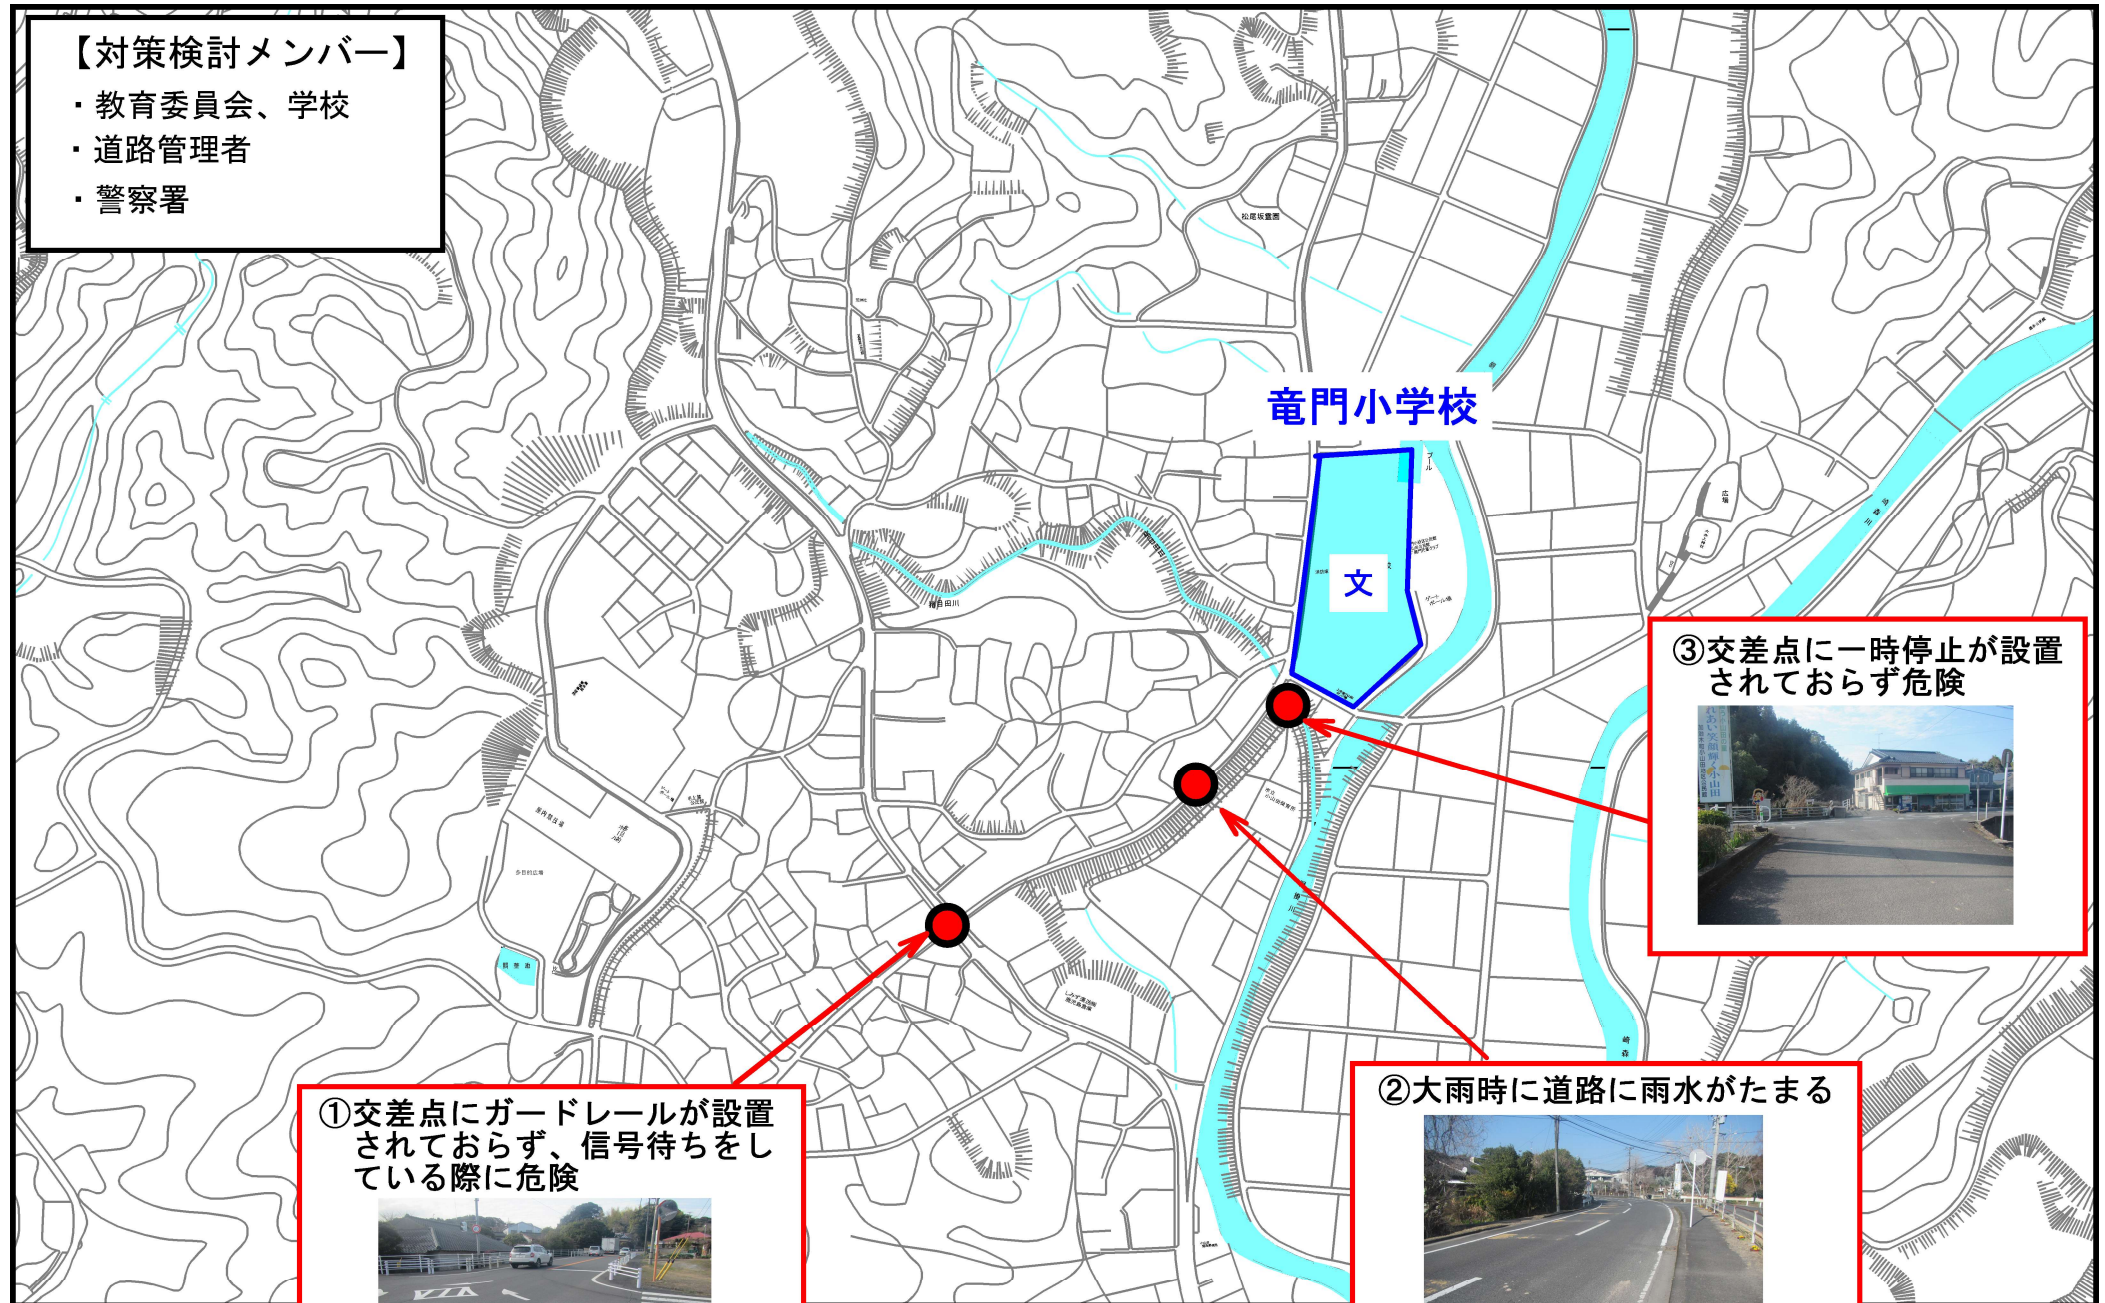
①交差点にガードレールが設置  
されておらず、信号待ちをし  
ている際に危険

②大雨時に道路に雨水がたまる

③交差点に一時停止が設置  
されておらず危険

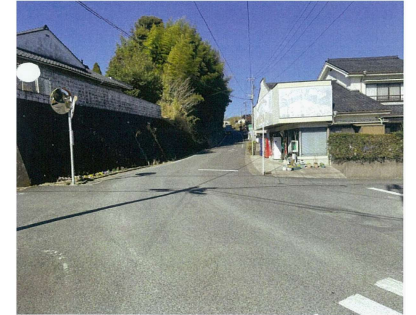
①, ②, ④区画線が消えており危険

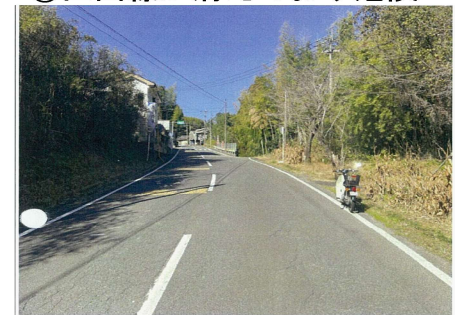
③区画線が消えており危険
