## 1 現庁舎の現状と課題

## (1) 耐震性

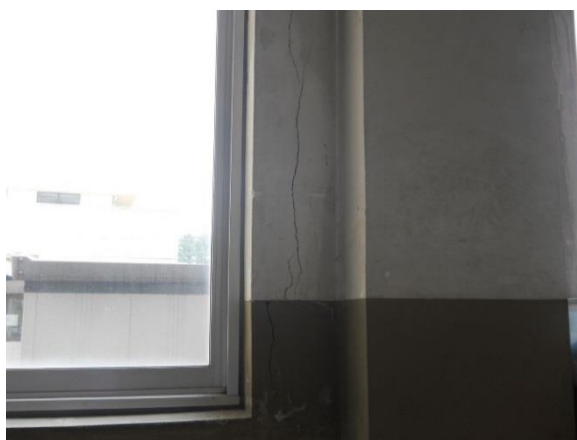
- ア 始良庁舎本館、加治木庁舎北庁舎及び南庁舎、蒲生庁舎本館は、いずれも旧耐震基準による設計である。
- イ 平成21年6月に実施された加治木庁舎北庁舎及び南庁舎におけるコンクリート圧縮強度調査結果では、北庁舎1階は $13.5\text{N/mm}^2$ 、北庁舎3階は $13.3\text{N/mm}^2$ 、南庁舎1階は $14.7\text{N/mm}^2$ であり、いずれも圧縮強度は低い値となっている。
- ウ 加治木庁舎北庁舎及び南庁舎における耐震診断結果は、いずれも1階長手方向（X方向）の構造耐震指標（ $I_s$ 値）※1が0.6未満であり、必要な耐震性能が確保されていない。
- エ 加治木庁舎及び蒲生庁舎においては、渡り廊下と庁舎との必要間隔が狭い。
- オ コンクリートの劣化等による外壁及びサッシ廻りの壁のひび割れが散見される。

図4 壁のひび割れ(加治木庁舎)

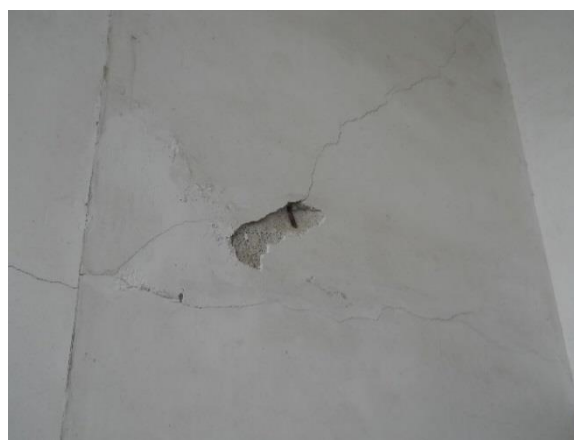
図5 壁のひび割れと鉄筋の露出(加治木庁舎)

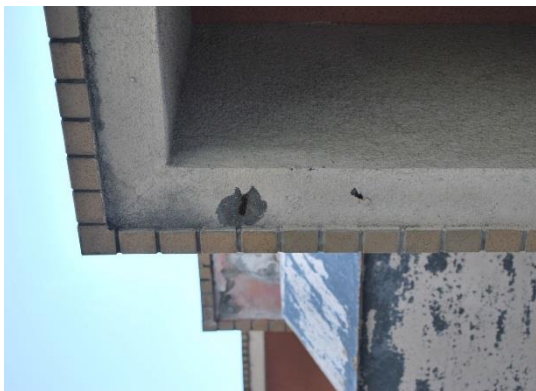
図6 壁下端鉄筋の露出(始良庁舎)

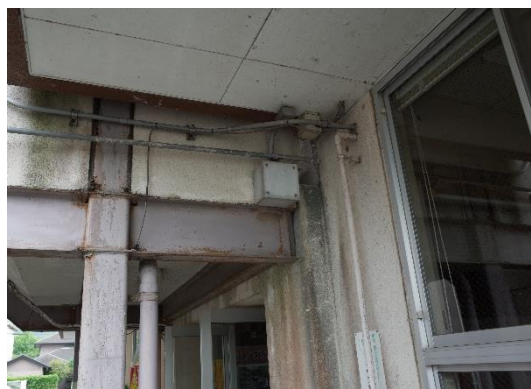
図7 必要間隔の不足(蒲生庁舎)

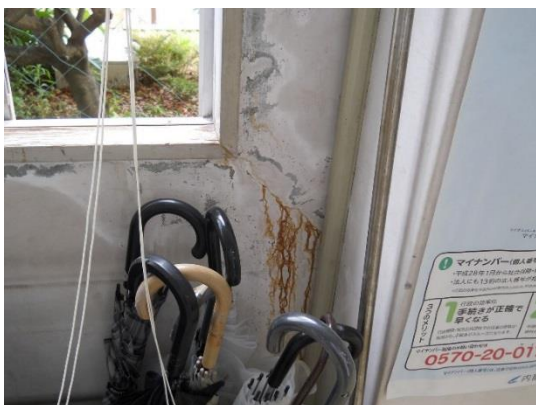
屋上防水の劣化や外装の剥離と外壁に生じたひび割れなどを原因として、壁や天井からの雨漏りが発生しています。予防保全としての大規模修繕には多額の費用がかかることから、雨漏り等が発生する度に事後修繕しているのが現状です。

図8 外壁のひび割れによる漏水痕(始良庁舎)

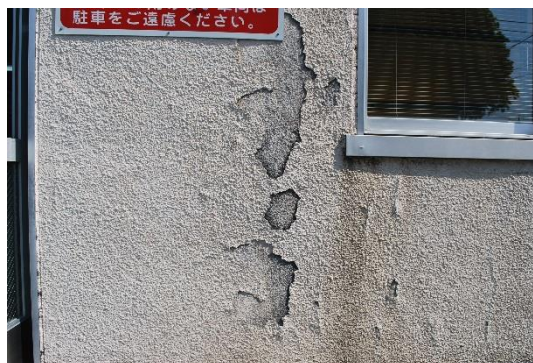
図9 外装仕上げの剥離(蒲生庁舎)

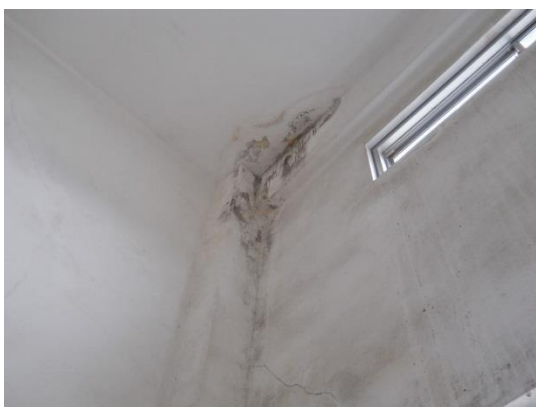
図10 防水の劣化と躯体のひび割れによる漏水痕(加治木庁舎)

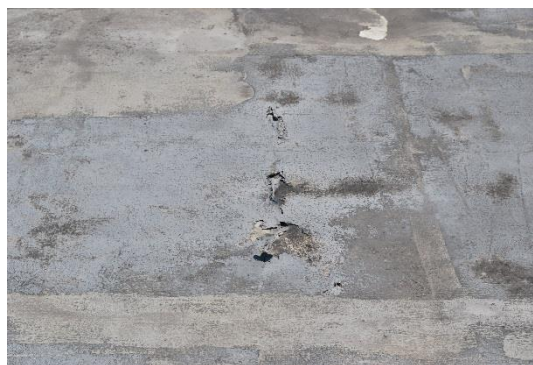
図11 屋上防水の劣化(加治木庁舎)

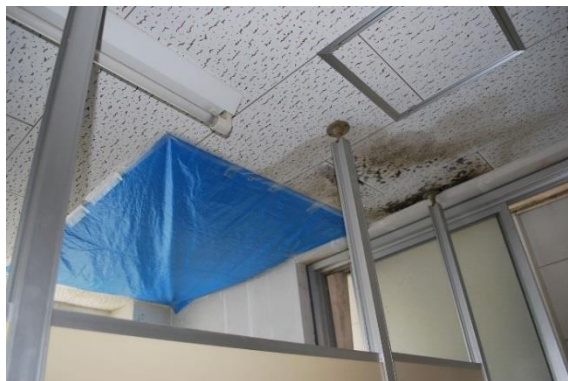
中間階の天井にも雨漏りの跡がみられます。外壁から浸入した雨水が天井内の配管等を伝って漏水しているものと考えられ、天井仕上げ材や配管等の劣化にもつながります。

図 12 天井漏水跡（加治木庁舎）

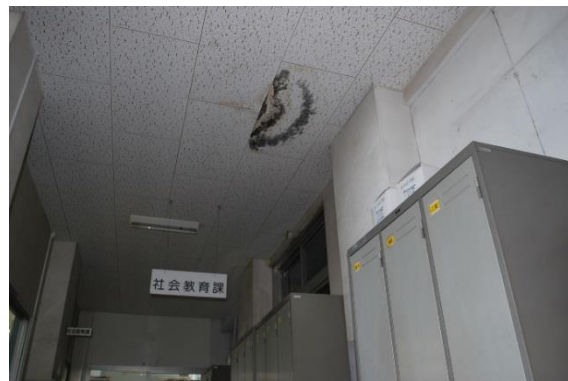
図 13 天井漏水跡（加治木庁舎）

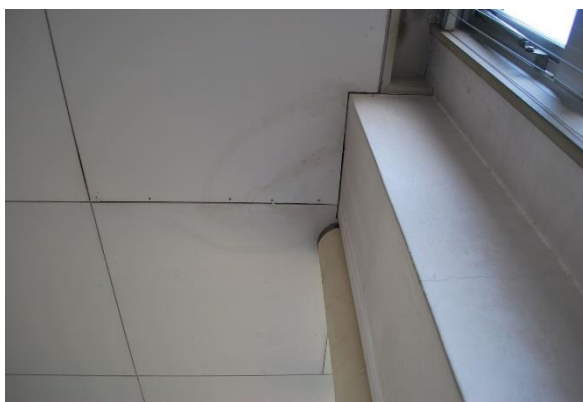
図 14 天井漏水跡（始良庁舎）

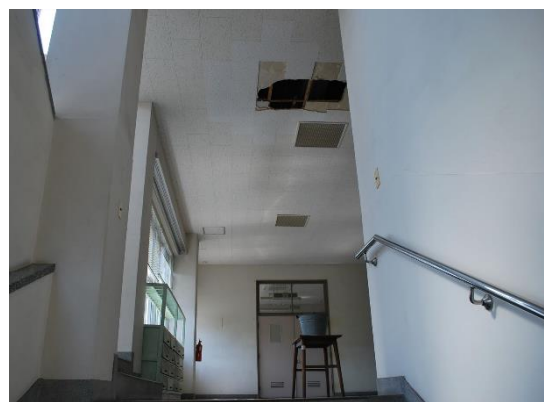
図 15 天井漏水跡（蒲生庁舎）

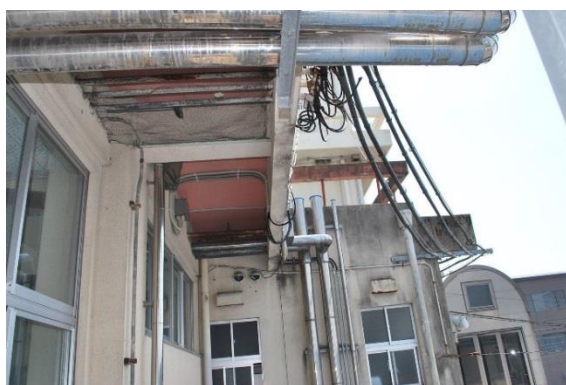
設備機器の更新及び改修に必要な設備配管等のスペースが不足しています。このことにより、配管等が屋外に露出しており設備等の劣化を早める原因となります。また、配管等が屋外を迂回することで配管距離が長くなり、更新及び修繕にかかる経費の増加が見込まれるほか、エネルギー効率性にも欠けていると考えられます。

図 16 外壁に露出した配管（始良庁舎）

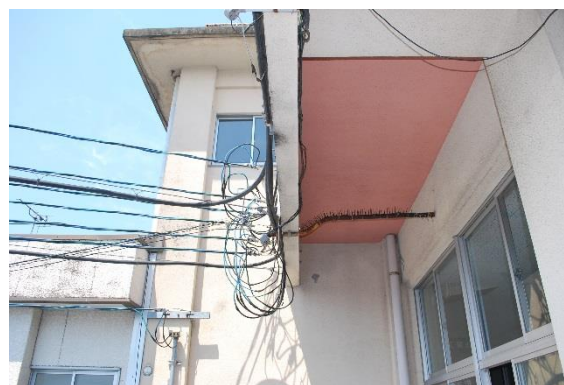
図 17 外壁に露出した配管（始良庁舎）

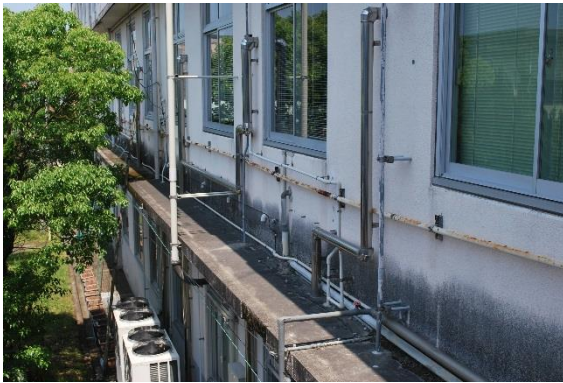
図 18 外壁に露出した配管（加治木庁舎）

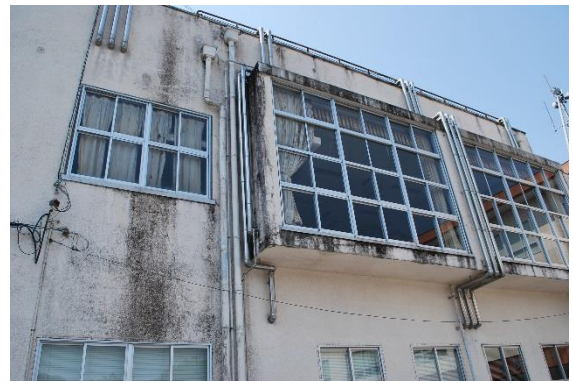
図 19 外壁に露出した配管（蒲生庁舎）

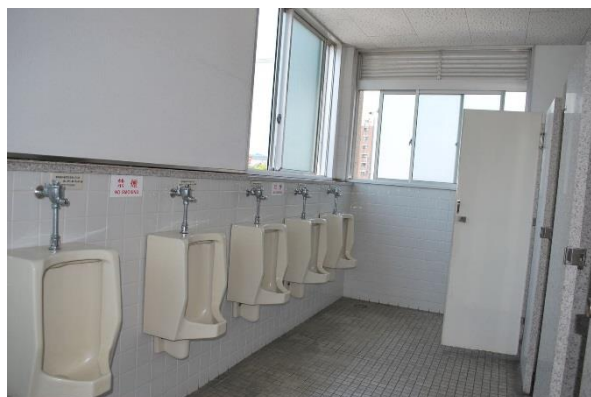
現庁舎に設置されている衛生器具の大半が旧型のものであり、最新の器具と比較して節水性能の観点からみて、環境負荷の大きなものとなっています。また、手摺や洋式便器、小さい子供も使用できる小便器、オストメイト対応便器等の設置箇所が少なく、ユニバーサルデザインの観点において課題を抱えています。

図 24 旧型の衛生器具（始良庁舎）

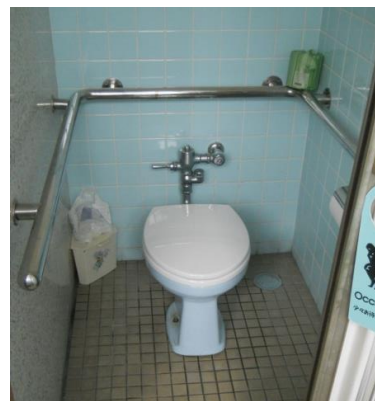
図 25 旧型の衛生器具（蒲生庁舎）

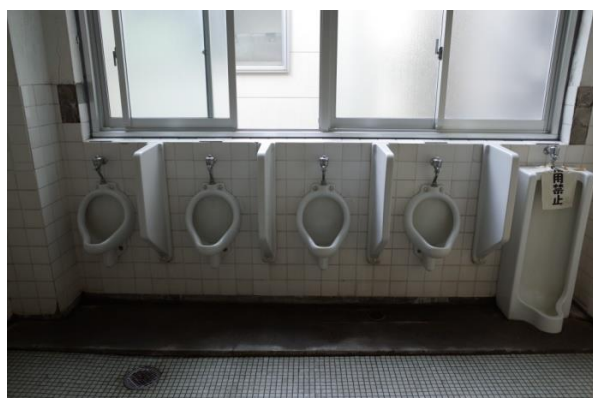
図 26 旧型の衛生器具（加治木庁舎）

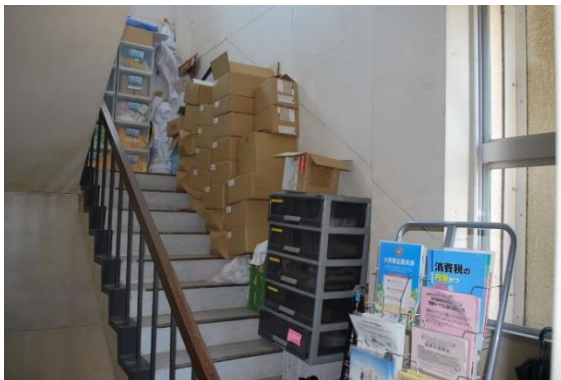
書庫や倉庫が不足しており、パンフレットやイベント用品、印刷用紙等の事務用品が廊下や階段の一部に置かれています。

図 37 階段に置かれた事務用品等  
(始良庁舎)

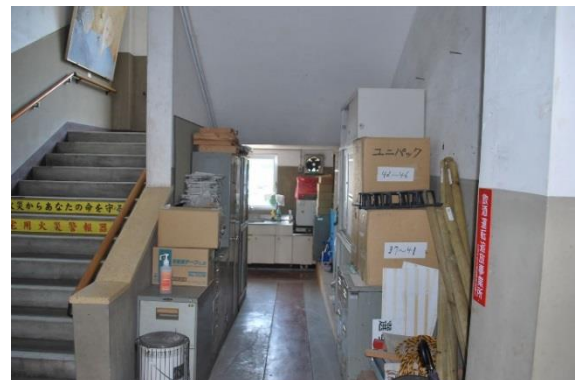
図 38 階段に置かれた書棚等（加治木庁舎）

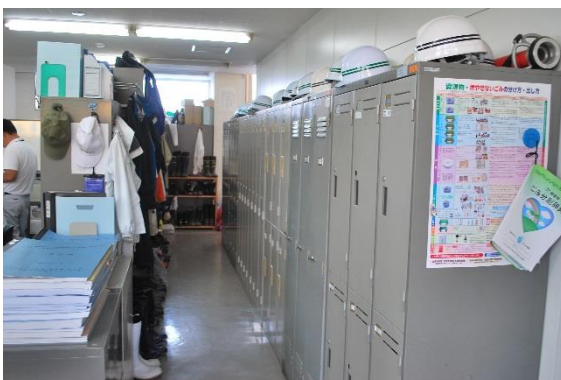
また、職員用更衣室がなく、ロッカーを廊下に並べているケースが多くみられ、セキュリティーに問題があることに加え、安全な避難経路の確保においても問題があります。

図 39 廊下に並べられたロッカー  
(始良庁舎)

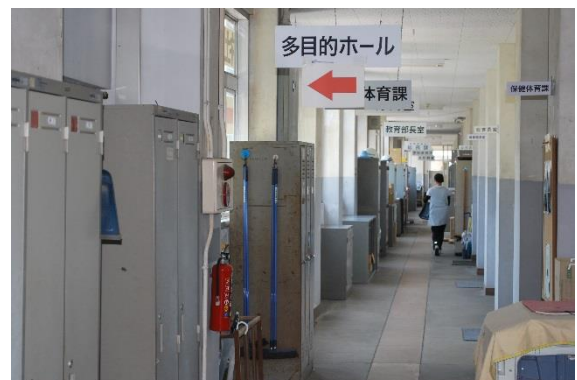
図 40 廊下に並べられたロッカー  
(加治木庁舎)
