工事完了報告書

《 始良 太郎 邸 応急修理状況報告 》

「被災した住宅の応急修理」証拠写真代替資料

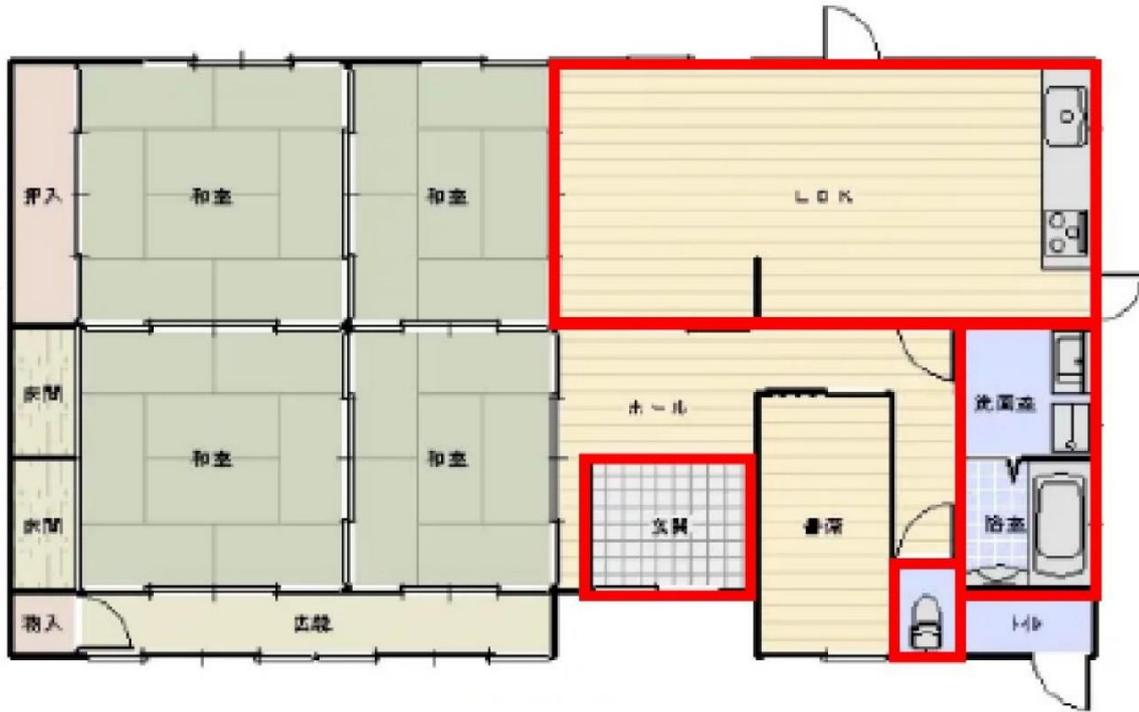
邸図面(1階)

※破損箇所が判るようにすること(破損箇所は赤枠で示す)

<p>(修理箇所名)</p> <p>・居間</p>	<p>(破損状況説明)</p> <p>・床上浸水により、根太が腐食、床・壁の断熱材が吸水し脱落。 ・フローリング下地板の腐食、床板に反り、壁板の腐食、カビの発生。 →交換する必要がある。</p>
<p>(破損材料)</p> <p>・根太:○○箇所が腐食 ・断熱材(床):吸水により脱落 ・床下地材:腐食により交換 ・フローリング材:反りにより交換 ・壁板:腐食・カビにより交換 ・断熱材(壁):吸水による脱落 ・巾木:カビの発生</p>	<p>(交換材料)</p> <p>・根太:ヒノキ材で交換 ・断熱材(床):グラスウールに交換 ・床下地材:木下地○mmで敷込 ・フローリング材:ヒノキ無垢材で対応 ・壁板:ヒノキ材で補修 ・断熱材(壁):グラスウールに交換 ・巾木:ヒノキ材に交換</p>

<p>(修理箇所名)</p> <p>・玄関(収納部は対象外)</p>	<p>(破損状況説明)</p> <p>玄関タイルの割れ、モルタルの亀裂、巾木・見切りの損傷、玄関ドア破損交換</p>
<p>(破損材料)</p> <p>玄関タイル:破損 モルタルy:亀裂 巾木・見切り:破損 玄関ドア:破損(メーカー、型番)</p>	<p>(交換材料)</p> <p>玄関タイル:玄関タイルの交換 モルタル亀裂:コーキング材充填 巾木・見切り:ヒノキ材で補修 玄関ドア:同等品に交換(メーカー、型番)</p>
