資料12 配膳室整備対象校の改修計画（参考）

帖佐小学校（改修計画）

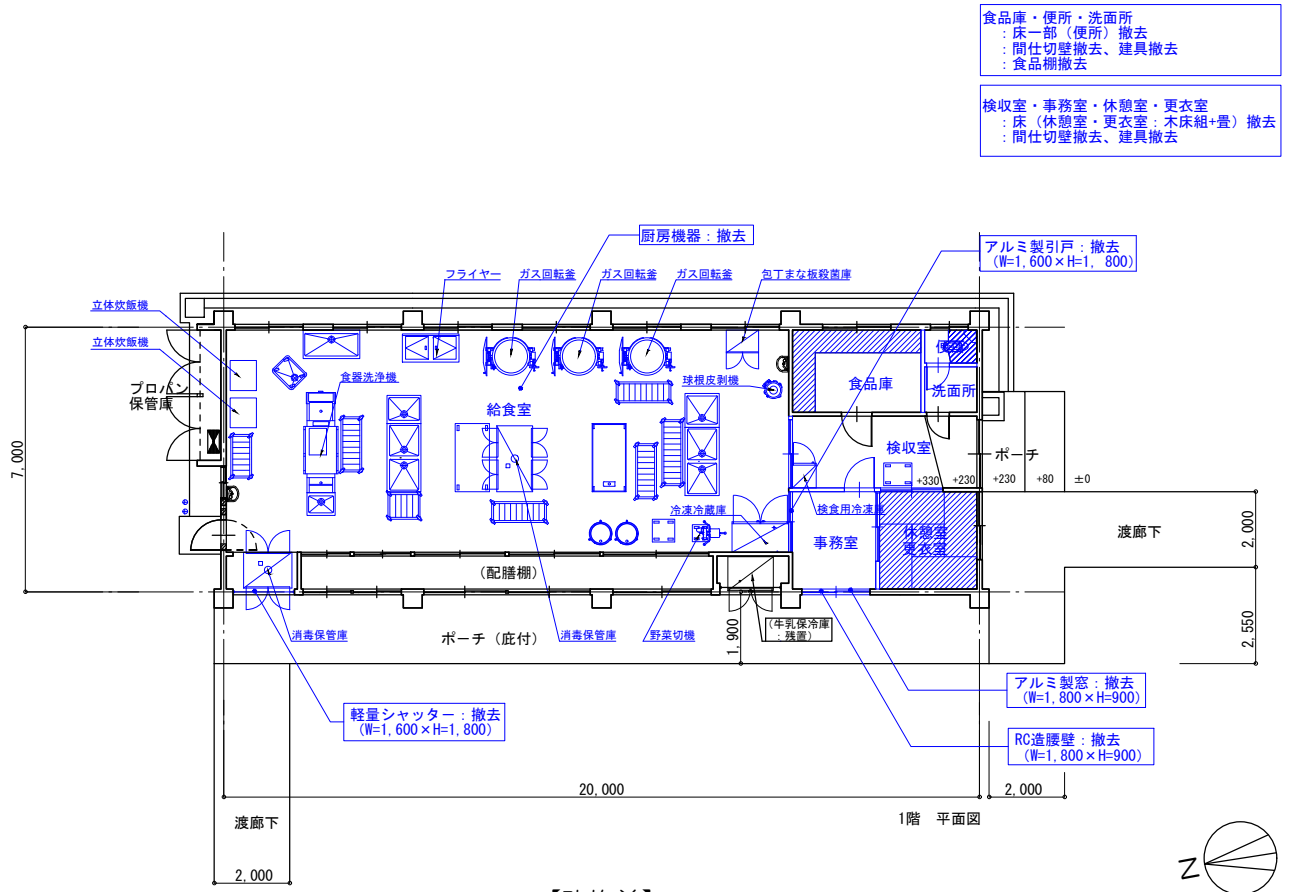
食品庫・便所・洗面所
 : 床一部（便所）撤去
 : 間仕切壁撤去、建具撤去
 : 食品棚撤去

検収室・事務室・休憩室・更衣室
 : 床（休憩室・更衣室・木床組+畳）撤去
 : 間仕切壁撤去、建具撤去

アルミ製引戸：撤去
 (W=1,600×H=1,800)

軽量シャッター：撤去
 (W=1,600×H=1,800)

アルミ製窓：撤去
 (W=1,800×H=900)

RC造腰壁：撤去
 (W=1,800×H=900)

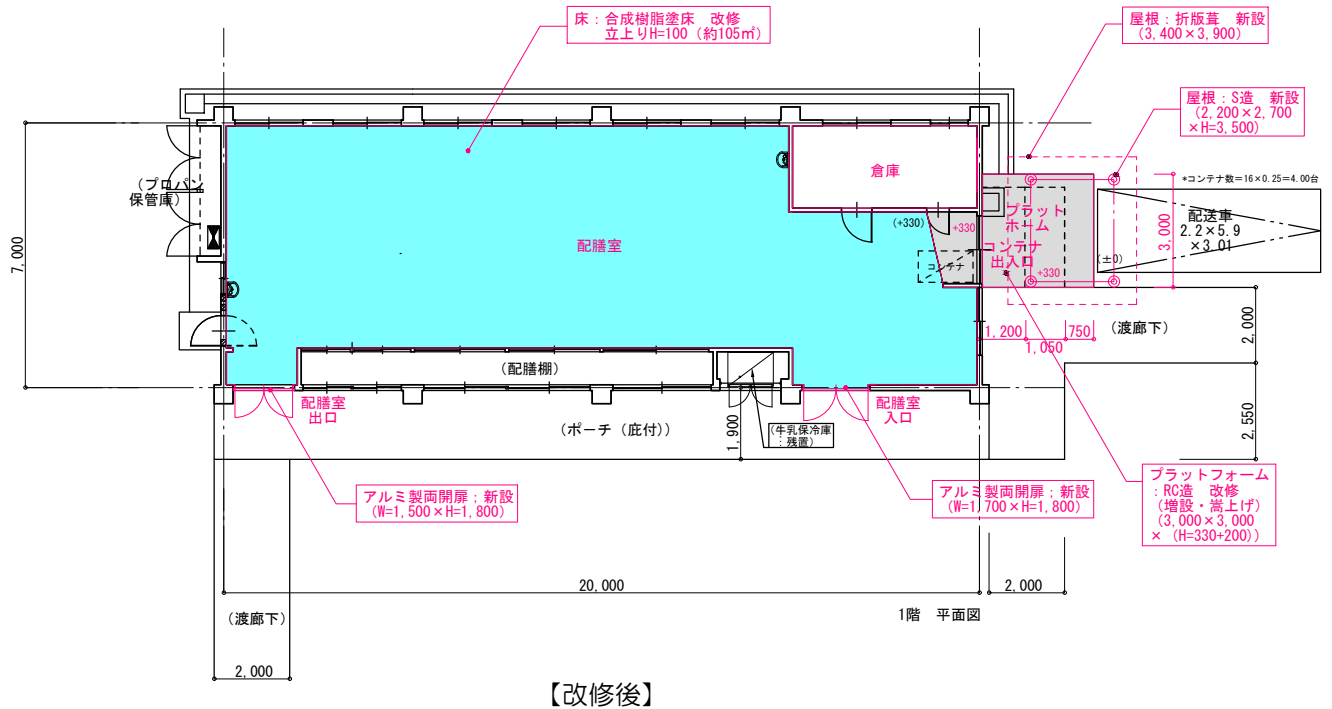
配膳室：改修
 : 床 補修の上合成樹脂塗床施工
 : 幅木 補修の上合成樹脂塗床施工
 : 壁・天井 補修の上塗装施工

倉庫：補修
 : 床 補修
 : 幅木 補修
 : 壁・天井 補修

床：合成樹脂塗床 改修
 立上りH=100 (約105㎡)

屋根：折版葺 新設
 (3,400×3,900)

屋根：S造 新設
 (2,200×2,700
 ×H=3,500)

アルミ製両開扉：新設
 (W=1,500×H=1,800)

アルミ製両開扉：新設
 (W=1,700×H=1,800)

プラットフォーム
 : RC造 改修
 (増設・嵩上げ)
 (3,000×3,000
 × (H=330+200))

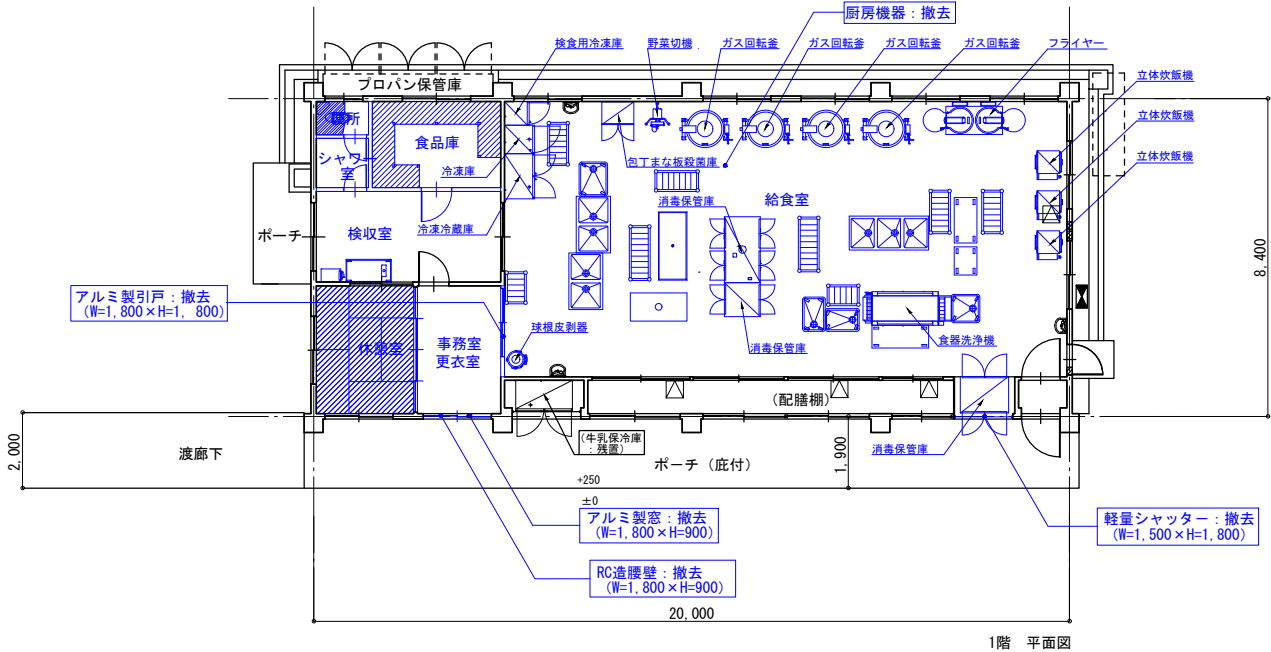
【改修前】

- 食品庫・便所・シャワー室・検収室
 - : 床一部 (便所) 撤去
 - : 間仕切壁撤去、建具撤去
 - : 食品棚撤去
- 事務室・休憩室・更衣室
 - : 床 (休憩室・更衣室、木床組+畳) 撤去
 - : 間仕切壁撤去、建具撤去

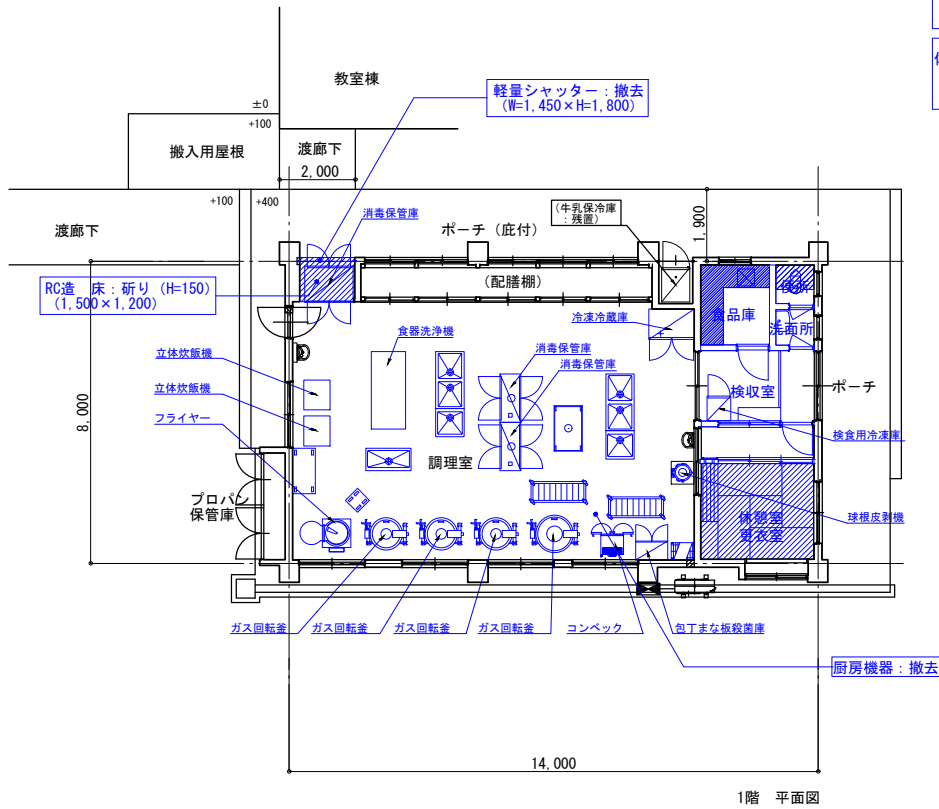
【改修前】

- 食品庫・便所・洗面所・検収室
 - 床一部（便所）撤去
 - 間仕切壁撤去、建具撤去
 - 食品棚撤去
- 休憩室・更衣室
 - 床（休憩室・更衣室、木床組+畳）撤去
 - 間仕切壁撤去、建具撤去

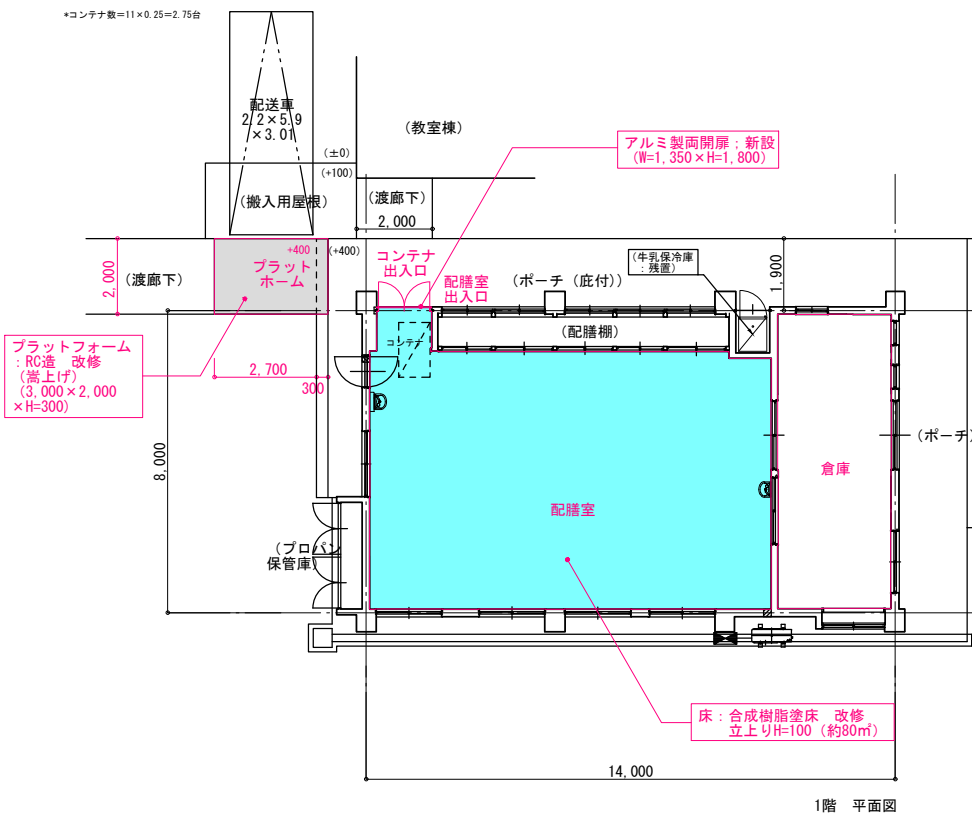
【改修後】

- 配膳室：改修
 - 床：補修の上合成樹脂塗床施工
 - 幅木：補修の上合成樹脂塗床施工
 - 壁・天井：補修の上塗装施工
- 倉庫：補修
 - 床：補修
 - 幅木：補修
 - 壁・天井：補修

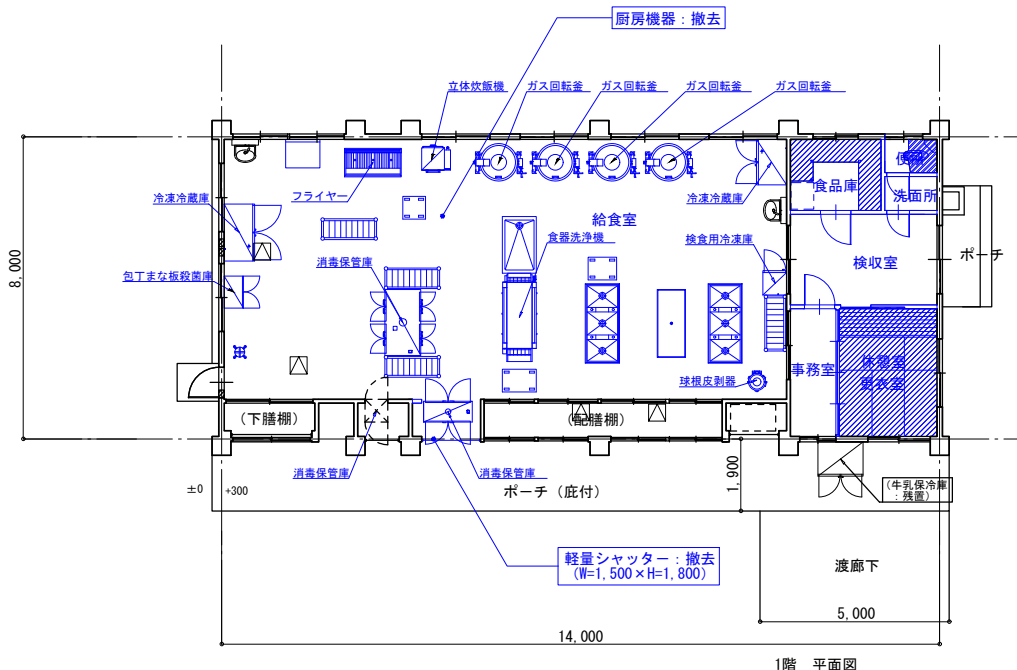
【改修前】

- 食品庫・便所・洗面所
 - : 床一部（便所）撤去
 - : 間仕切壁撤去、建具撤去
 - : 食品棚撤去
- 検収室・事務室・休憩室・更衣室
 - : 床（休憩室・更衣室・木床組+畳）撤去
 - : 間仕切壁撤去、建具撤去

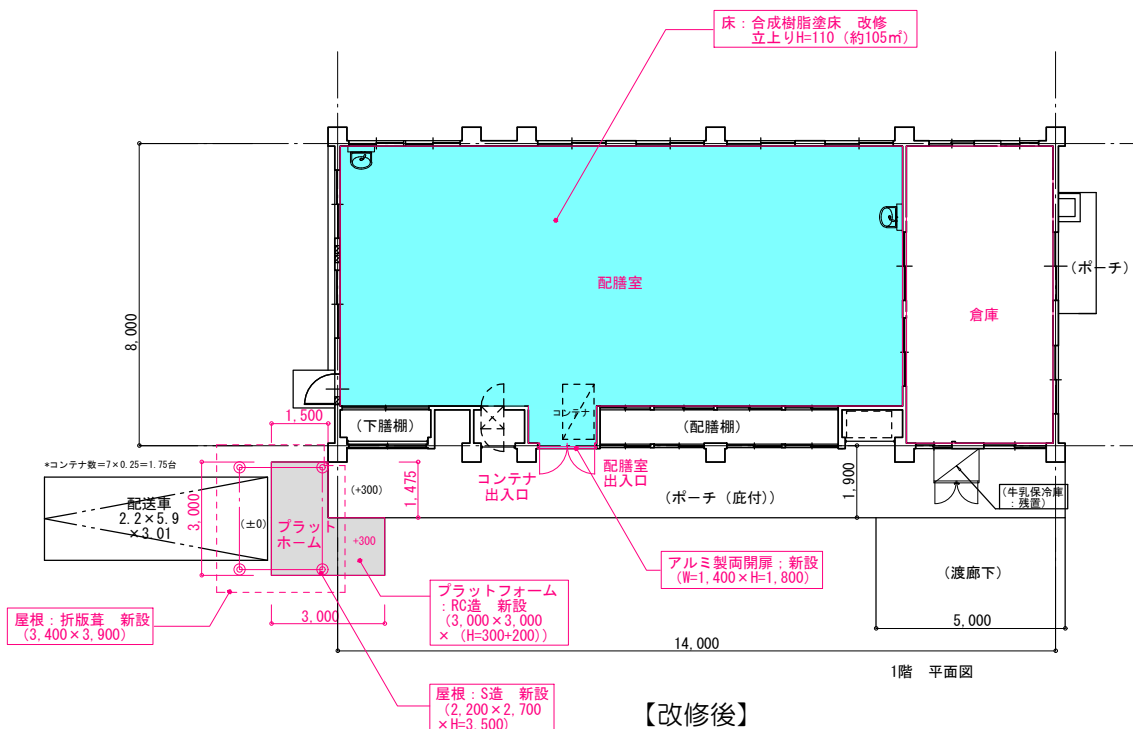
【改修後】

- 配膳室：改修
 - : 床 補修の上合成樹脂塗床施工
 - : 幅木 補修の上合成樹脂塗床施工
 - : 壁・天井 補修の上塗装施工
- 倉庫：補修
 - : 床 補修
 - : 幅木 補修
 - : 壁・天井 補修

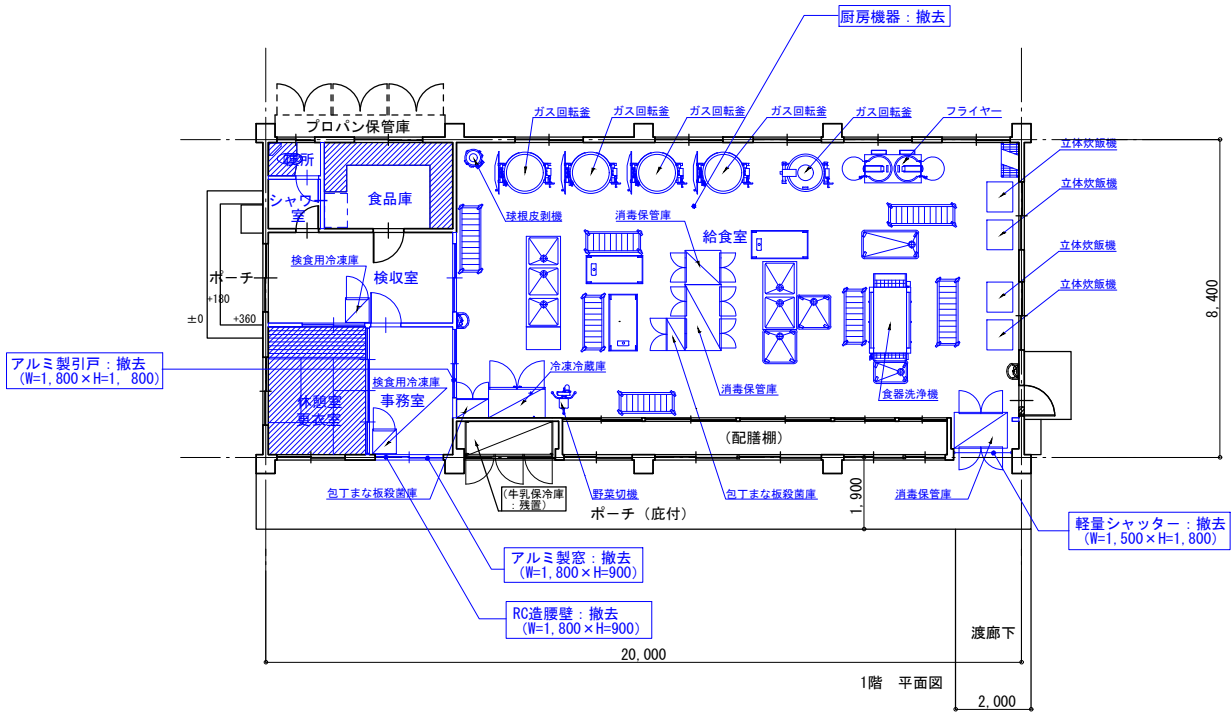
【改修前】

- 食品庫・便所・シャワー室
 - : 床一部 (便所) 撤去
 - : 間仕切壁撤去、建具撤去
 - : 食品棚撤去
- 検収室・事務室・休憩室・更衣室
 - : 床 (休憩室・更衣室、木床組+畳) 撤去
 - : 間仕切壁撤去、建具撤去

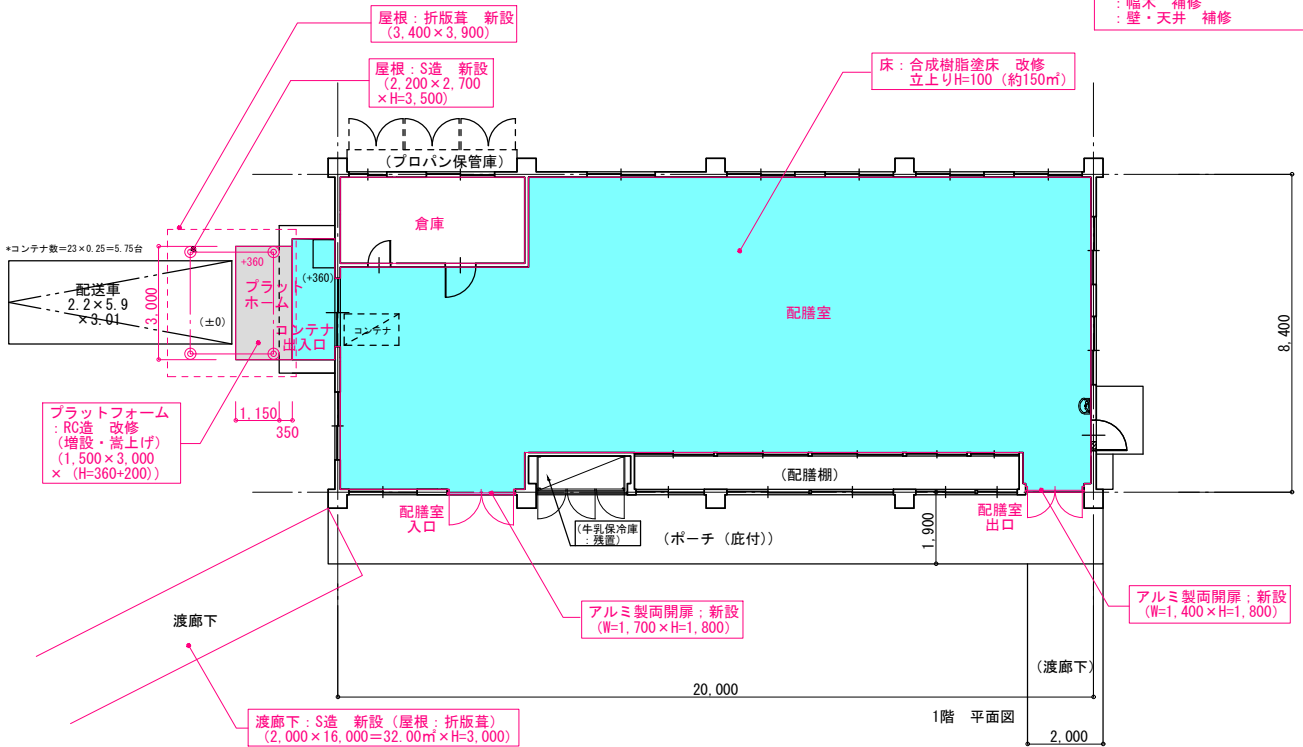
【改修後】

- 配膳室: 改修
 - : 床 補修の上合成樹脂塗床施工
 - : 幅木 補修の上合成樹脂塗床施工
 - : 壁・天井 補修の上塗装施工
- 倉庫: 補修
 - : 床 補修
 - : 幅木 補修
 - : 壁・天井 補修
