資料12 配膳室整備対象校の改修計画（参考）

帖佐小学校（改修計画）

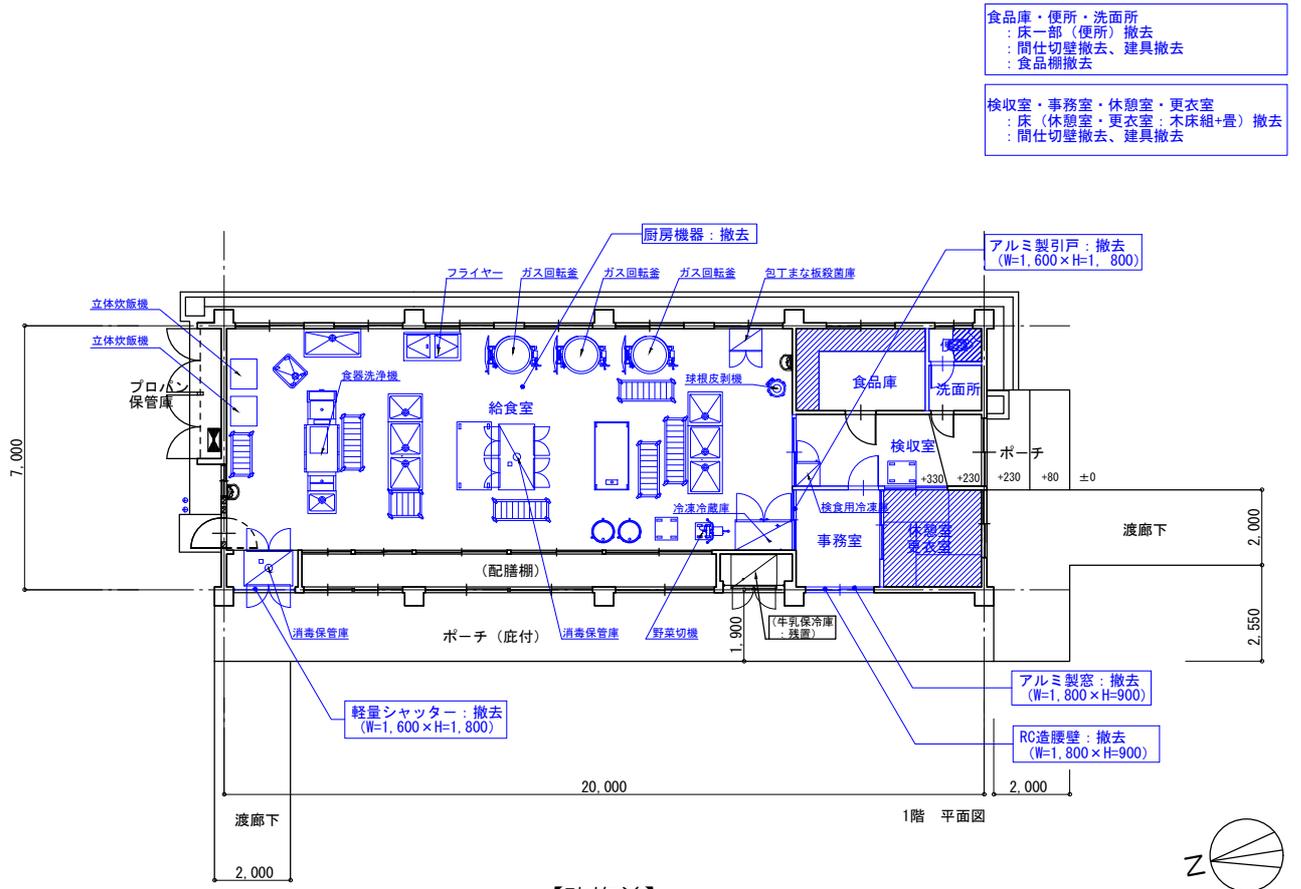
食品庫・便所・洗面所
 : 床一部（便所）撤去
 : 間仕切壁撤去、建具撤去
 : 食品棚撤去

検収室・事務室・休憩室・更衣室
 : 床（休憩室・更衣室・木床組+畳）撤去
 : 間仕切壁撤去、建具撤去

アルミ製引戸：撤去
 (W=1,600×H=1,800)

軽量シャッター：撤去
 (W=1,600×H=1,800)

アルミ製窓：撤去
 (W=1,800×H=900)

RC造腰壁：撤去
 (W=1,800×H=900)

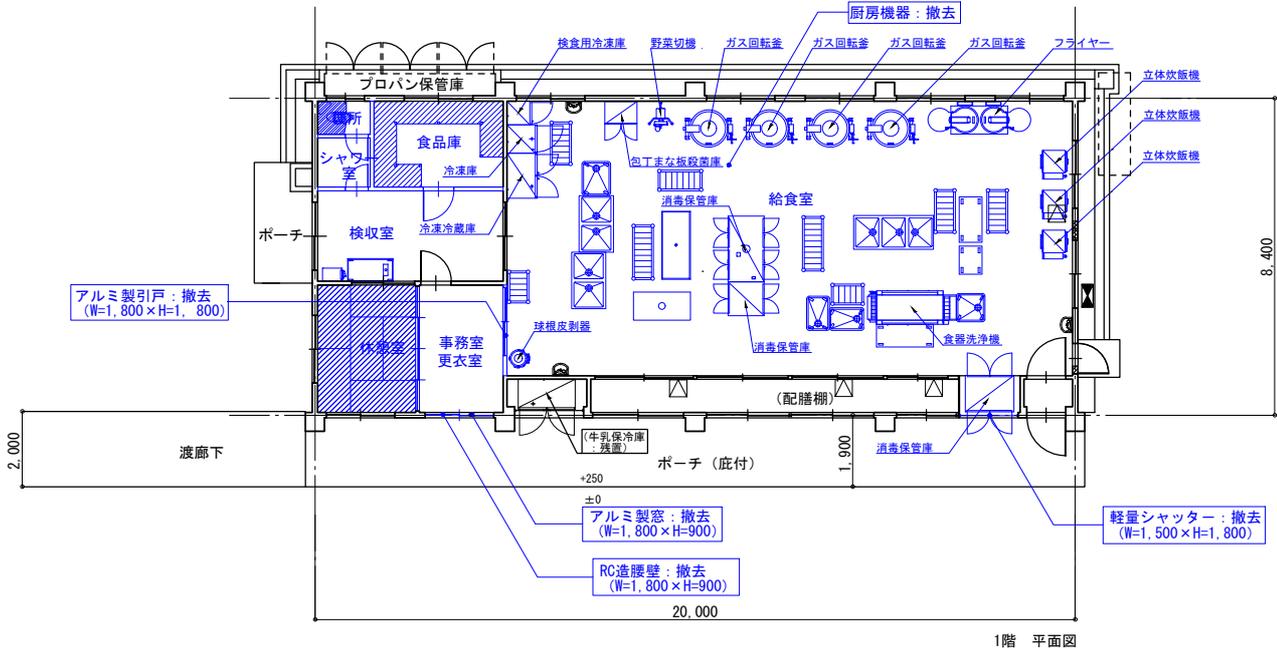
【改修前】

- 食品庫・便所・シャワー室・検収室
 - : 床一部 (便所) 撤去
 - : 間仕切壁撤去、建具撤去
 - : 食品棚撤去
- 事務室・休憩室・更衣室
 - : 床 (休憩室・更衣室、木床組+畳) 撤去
 - : 間仕切壁撤去、建具撤去

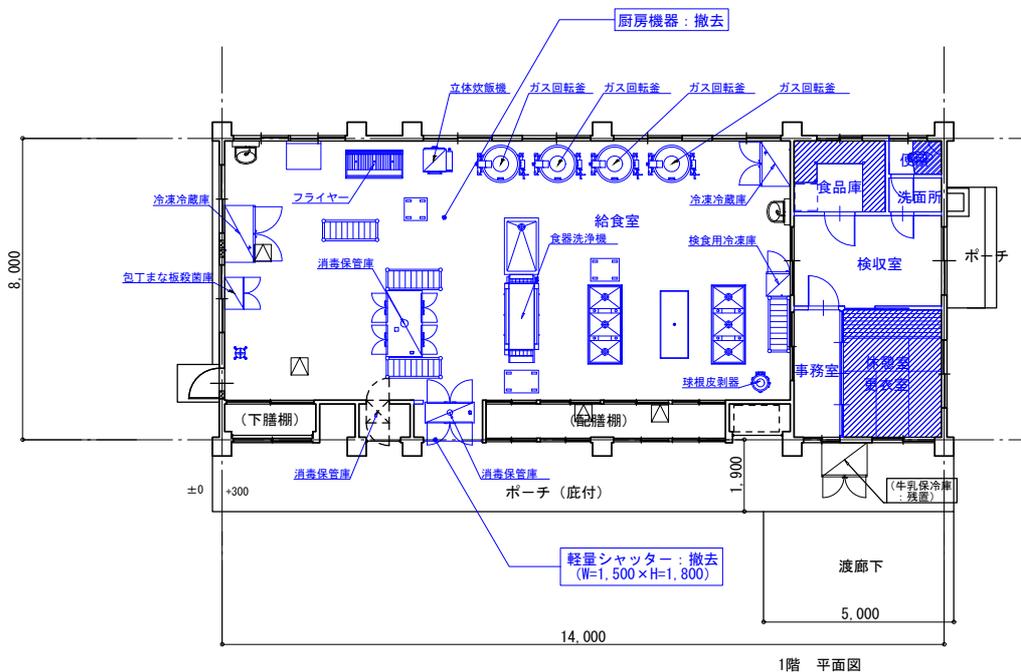
【改修前】

- 食品庫・便所・洗面所
 - : 床一部（便所）撤去
 - : 間仕切壁撤去、建具撤去
 - : 食品棚撤去
- 検収室・事務室・休憩室・更衣室
 - : 床（休憩室・更衣室・木床組+畳）撤去
 - : 間仕切壁撤去、建具撤去

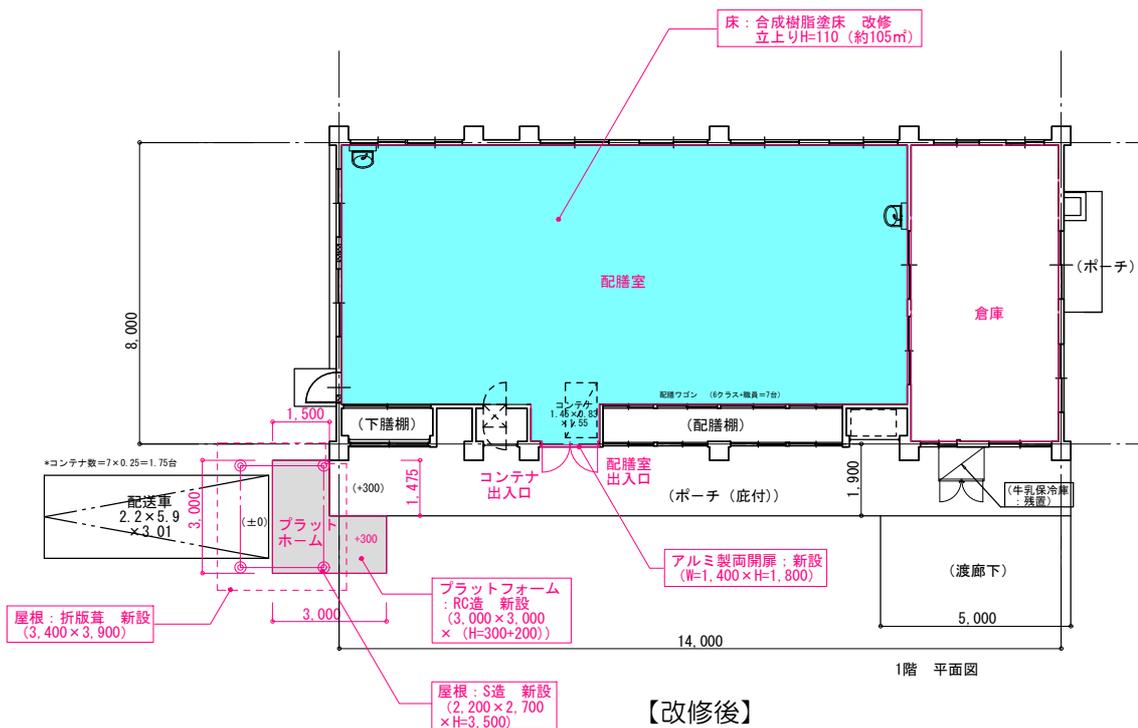
【改修後】

- 配膳室：改修
 - : 床 補修の上合成樹脂塗床施工
 - : 幅木 補修の上合成樹脂塗床施工
 - : 壁・天井 補修の上塗装施工
- 倉庫：補修
 - : 床 補修
 - : 幅木 補修
 - : 壁・天井 補修

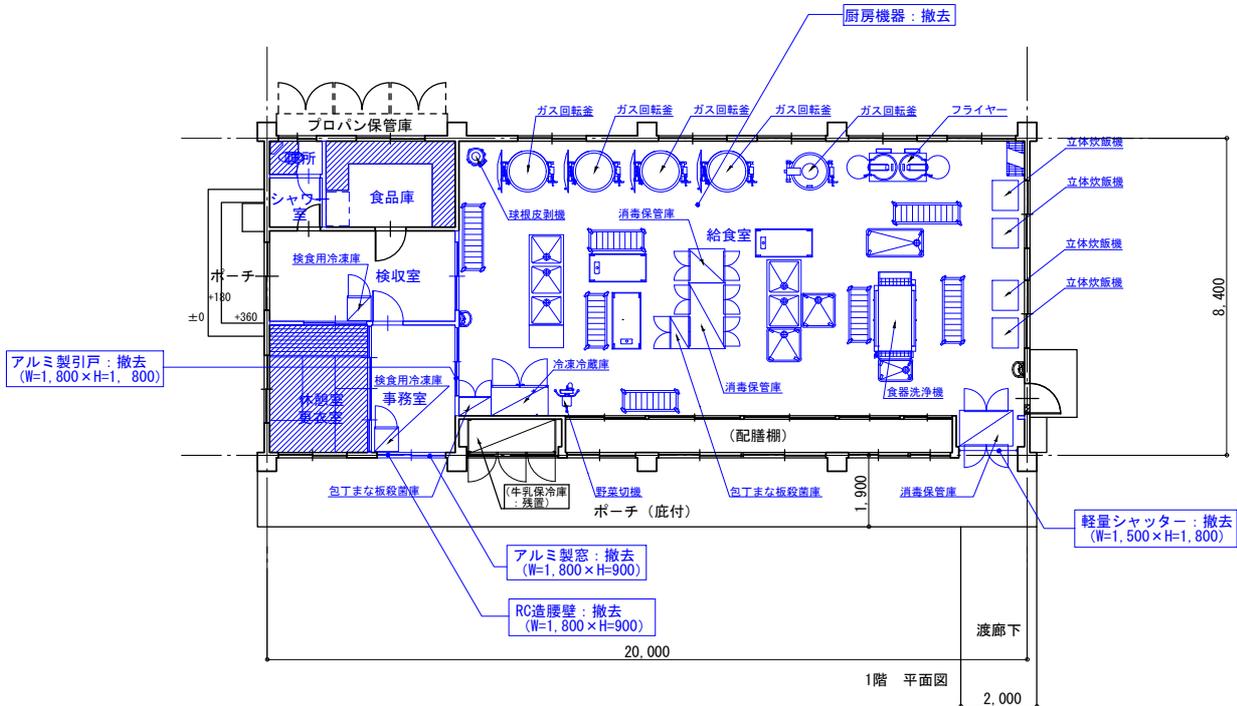
【改修前】

- 食品庫・便所・シャワー室
 - : 床一部 (便所) 撤去
 - : 間仕切壁撤去、建具撤去
 - : 食品棚撤去
- 検収室・事務室・休憩室・更衣室
 - : 床 (休憩室・更衣室・木床組+畳) 撤去
 - : 間仕切壁撤去、建具撤去

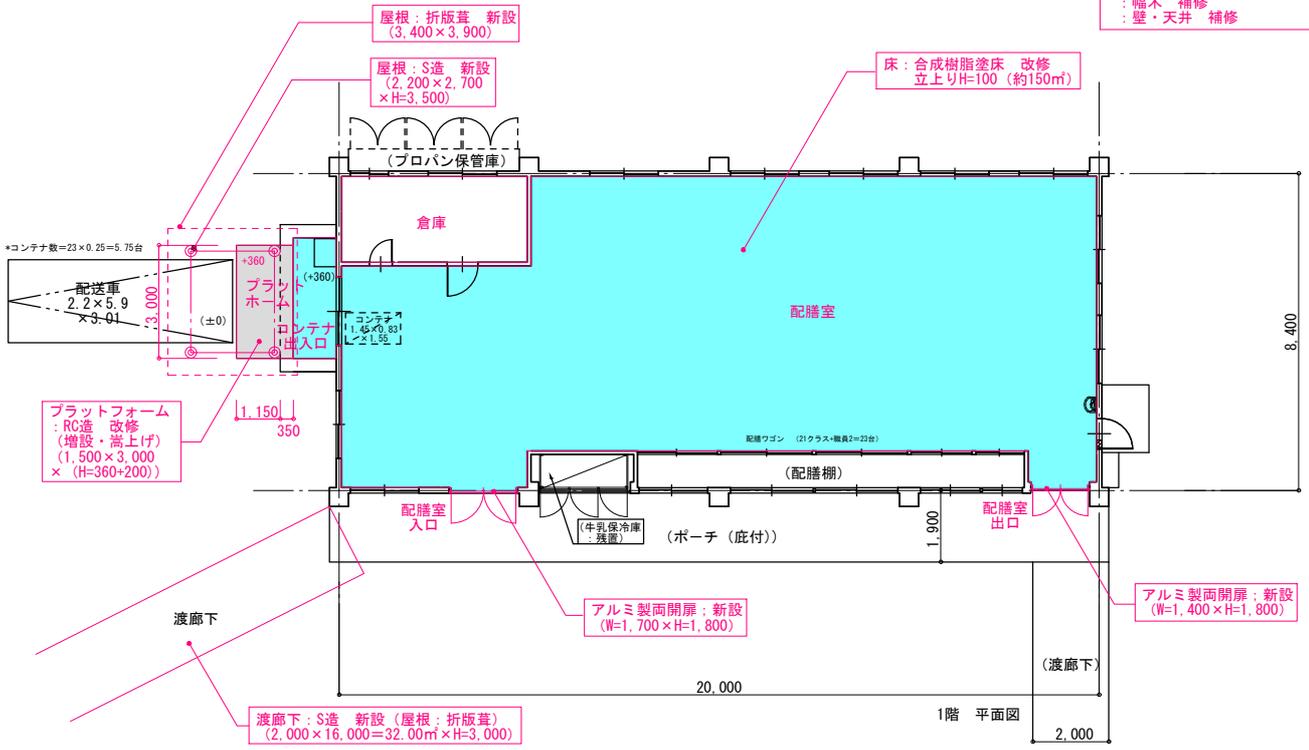
【改修後】

- 配膳室：改修
 - : 床 補修の上合成樹脂塗床施工
 - : 幅木 補修の上合成樹脂塗床施工
 - : 壁・天井 補修の上塗装施工
- 倉庫：補修
 - : 床 補修
 - : 幅木 補修
 - : 壁・天井 補修
