(無償交換のお知らせ)

セキスイ製ポータブルトイレ座楽 背もたれ型を探しています

弊社が1996年10月から2002年6月までに製造・販売したポータブルトイレの一部で、転倒などの際にひじ掛けと背もたれのすき間に頸部をはさまれた事故(死亡2件含む)が発生しました。

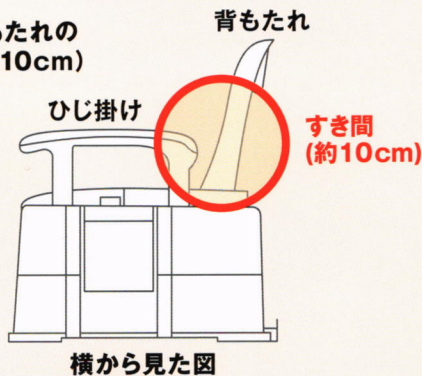
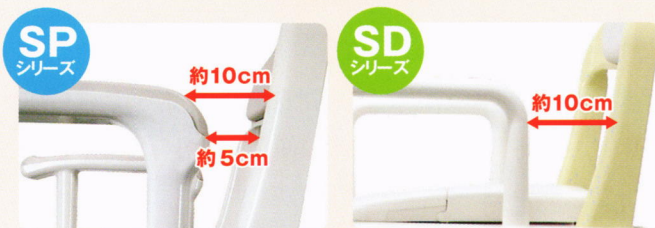
対象製品の確認方法

1 ひじ掛けと背もたれの間 約10cmのすき間があります

ひじ掛けと背もたれの
間にすき間(約10cm)

つきましては事故防止のためにすき間のない製品と無償で交換させていただきます。ご使用中のお客様におかれましては、誠に恐縮ではございますが、ご使用製品のご確認をお願いいたします。対象製品の場合は、ご使用に注意していただきポータブルトイレ回収窓口までご連絡をお願いいたします。
